CONDICION:	UNION PESADA DE COMPONENTES DE UNA LLANTA	
MEDIDA:	VARIAS MEDIDAS

AREA DE COSTADO

AUTOMÓVIL CAMIONETA

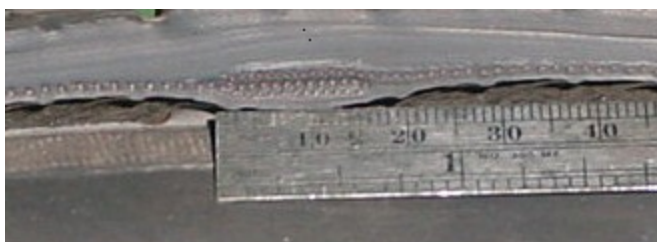
Esta apariencia es originada por el traslape o empalmes de los componentes de la llanta que se realizan de ceja a ceja.

La llanta es más fuerte en este punto, al aplicar presión de inflado, este punto no extiende con la misma elongación que el resto de la llanta causando una depresión o valle y una cresta también conocida como protuberancia.

Apariencia en Interior

Apariencia de el empalme
