**CONDICION:**

**UNION DE COSTADO EN UNA LLANTA**

**MEDIDA:**

**VARIAS MEDIDAS**

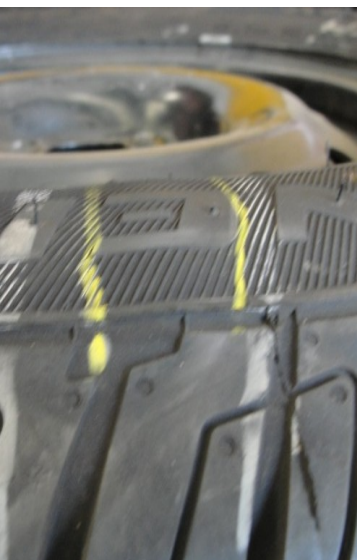
Primero y lo más importante, las protuberancias en los costados, causadas por la unión de costado es solamente apariencia.

Esta apariencia es originada por el traslape o empalme(unicamente hule) de los componentes de la llanta que se realizan de ceja a ceja.

Al aplicar presión de inflado, este punto no extiende con la misma elongación que el resto de la llanta causando una protuberancia

Apariencia con presión de Inflado.

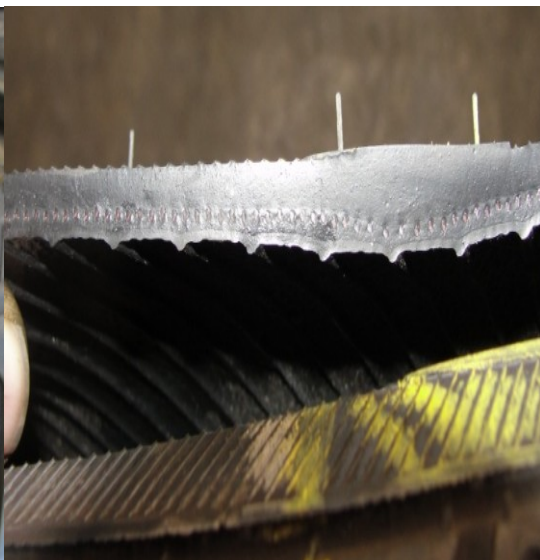
La protuberancia por uniones de costado no afecta la funcionalidad, Seguridad y durabilidad de la llanta. Esto es solo apariencia. Ya que ningún hilo de la capa de textil se encuentra fracturado, es solo hule

Imagen donde se aprecia mayor espesor de hule debido a la unión de materiales

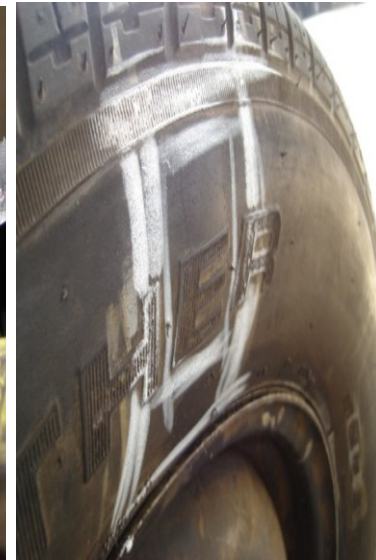
Apariencia con Presión de inflado
